Valaistus taajamissa

Kuuden kohteen inventointi ja analysointi
johtopäätöksineen

Tielaitoksen
selvityksiä
73/1993

Keskushallinto

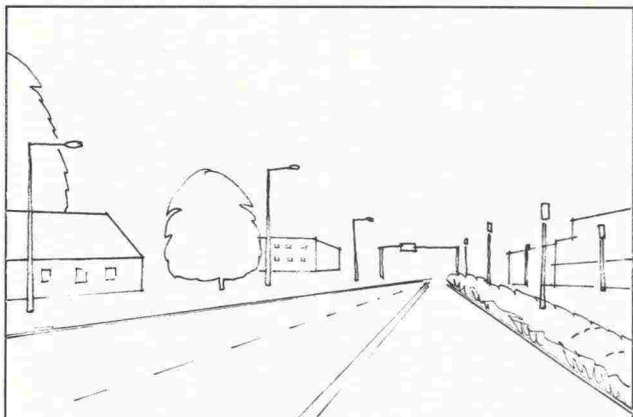
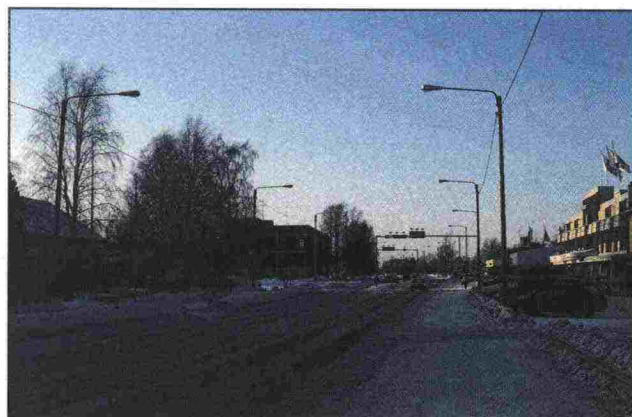
Kuvat 4 ja 5:

*Valaistusrakenteilla voidaan keskustailmettä korostaa. Poikittaiskytkennät edellyttäisivät kuitenkin vielä voimakkaampia katkaisu-
via aiheita*

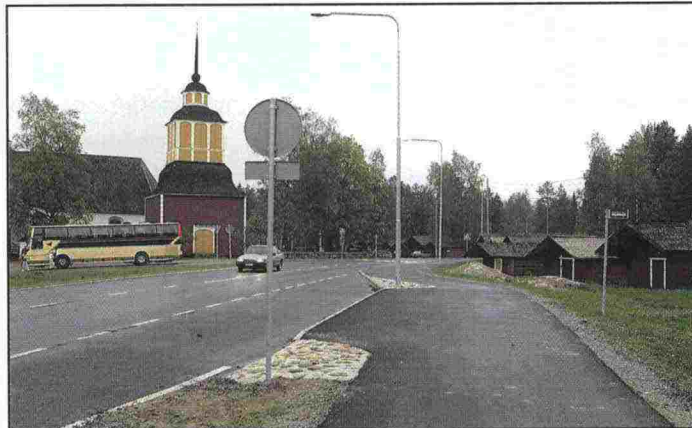
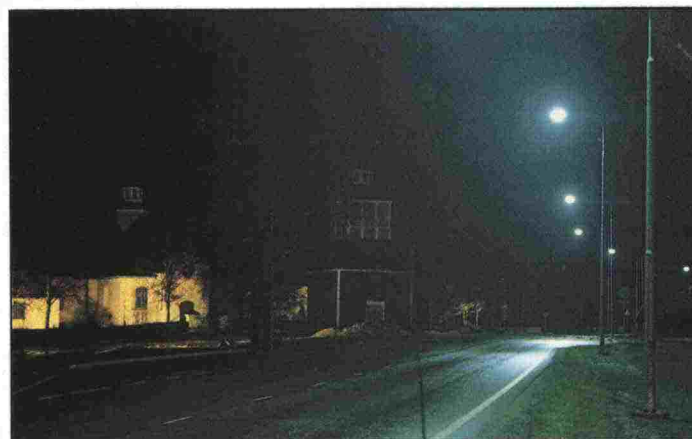
Kuvat 28 ja 29:
Närpiön kirkon ympäristössä tienparannus olisi pitänyt toteuttaa arvokasta kulttuurimiljöötä kunnioittaen. Valaistusratkaisun valinta ympäristöön sopivaksi olisi ollut suhteellisen helppo tehtävä, tien linjauksen ja tasauksen muutos ehkä vaikeampia

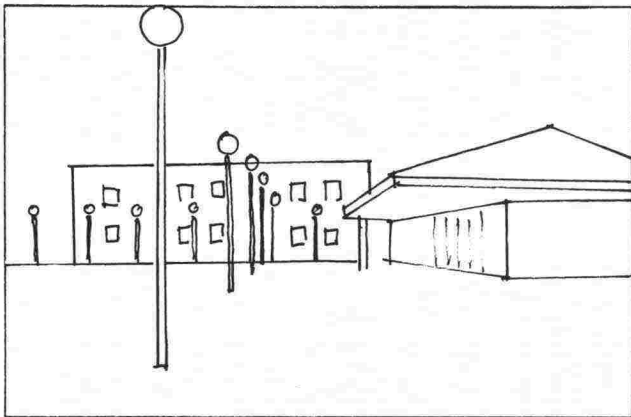
Torin ja hallintokeskuksen roolia keskeisenä paikkana voidaan korostaa pienimittakaavaisin, kaunismuotoisin valaisin

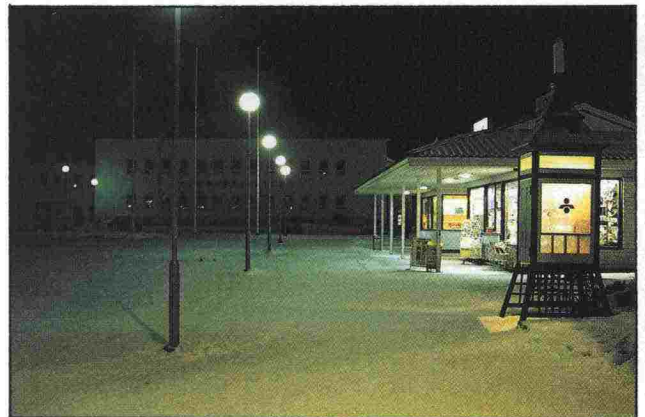
Tavoite täyttyy torin kohdalla - matalat pylväät pallovalaisimineen korostavat kylän keskeistä kohtaa

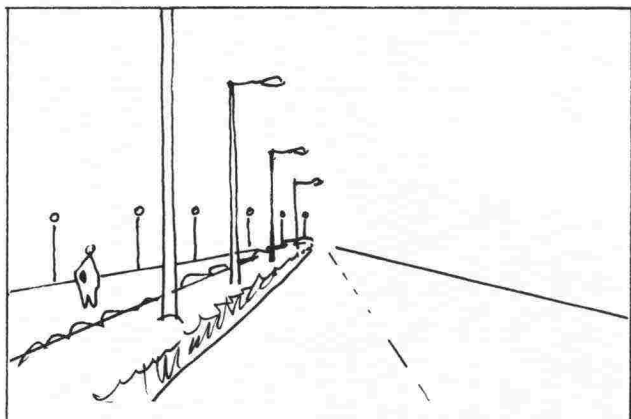
Kevyen liikenteen väylä kaipaa pienimittakaavaista lähiympäristöä. Matalat valaistusrakenteet korostaisivat tilajäsentelyä

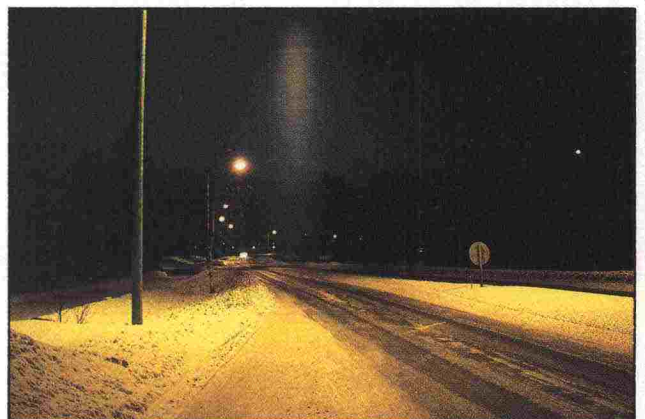
Ajoratavalaistus dominoi tilaa ja korostaa autoilijan etuoikeuksia. Kevyen liikenteen väylä jää huomaamattomaksi

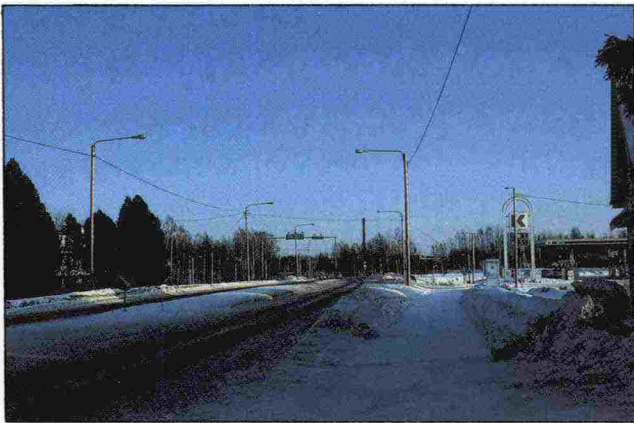
Keskustan sisääntulokohdassa huoltoaseman aukea tila ja matalat rakennukset korostavat mittakaavallista riskiä valaistusratkaisujen suhteen

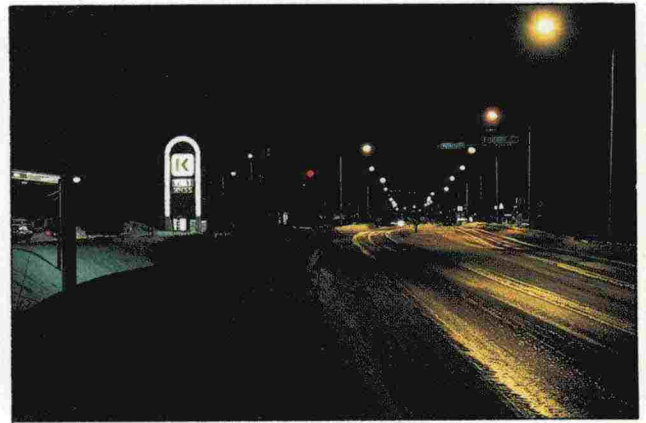
Pimeällä huoltoaseman rooli korostuu kohtuuttomasti

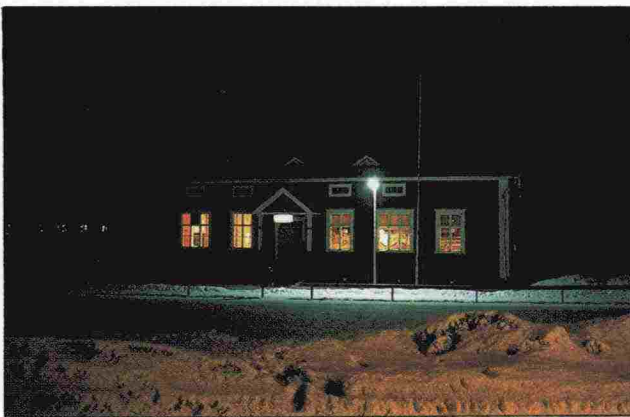
Arvokas rakennus on edustavasti nähtävissä pimeällä. Pylvään ja valaisimen mittakaava on sopiva

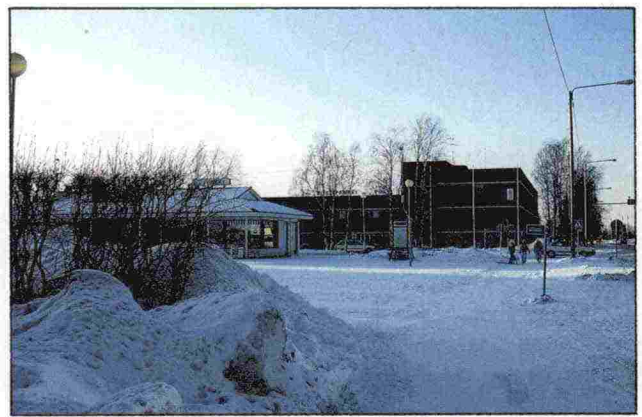
Torin matalat pylväät eivät rajaa tilaa tiellepäin. Keskeisen aukion korostaminen valaistusratkaisuin myös tienäkymässä olisi suotavaa

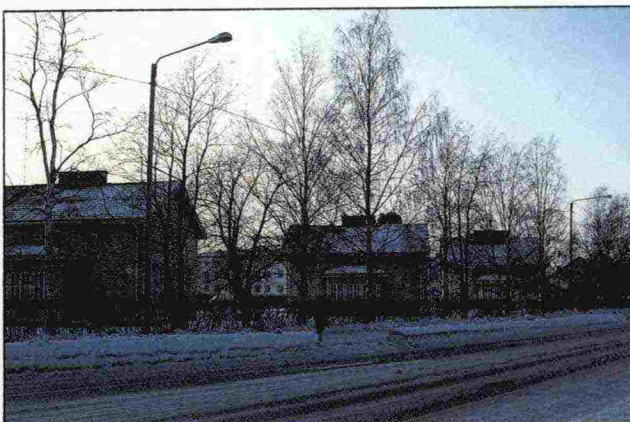
Keskustan arvoaluetta. Korkea valaisinpylväs on häiritsevä tässä näkymässä

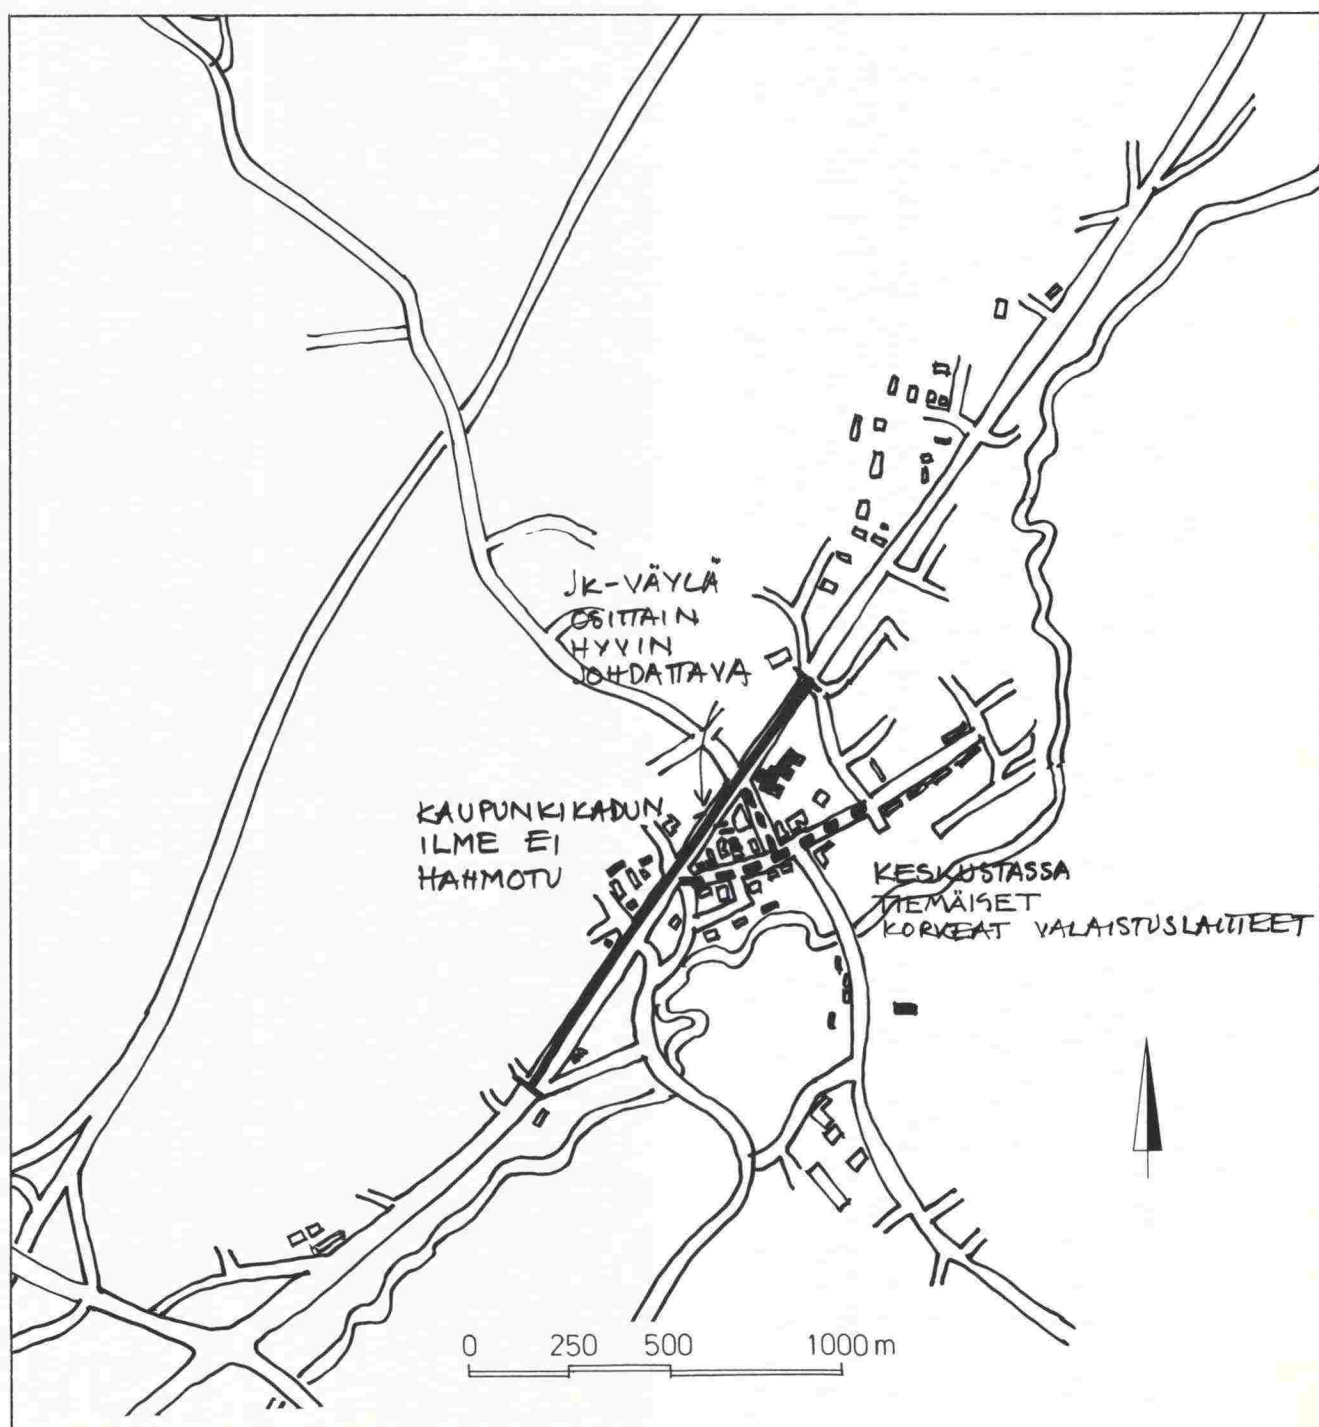
Läpimenevä väylä on edelleenkin korostetun avara ja suurimittakaavainen. Valaistuslaitteet korostavat tätä piirrettä erityisesti. Ratkaisu johtuu ylikorkeiden kuljetusten reitistä ja teknisestä toteutuksesta.

Kauppakeskustan aukea tila ja tyyliittömät valaistuslaitteet eivät luo viihtyisyyttä katu- näkymässä.

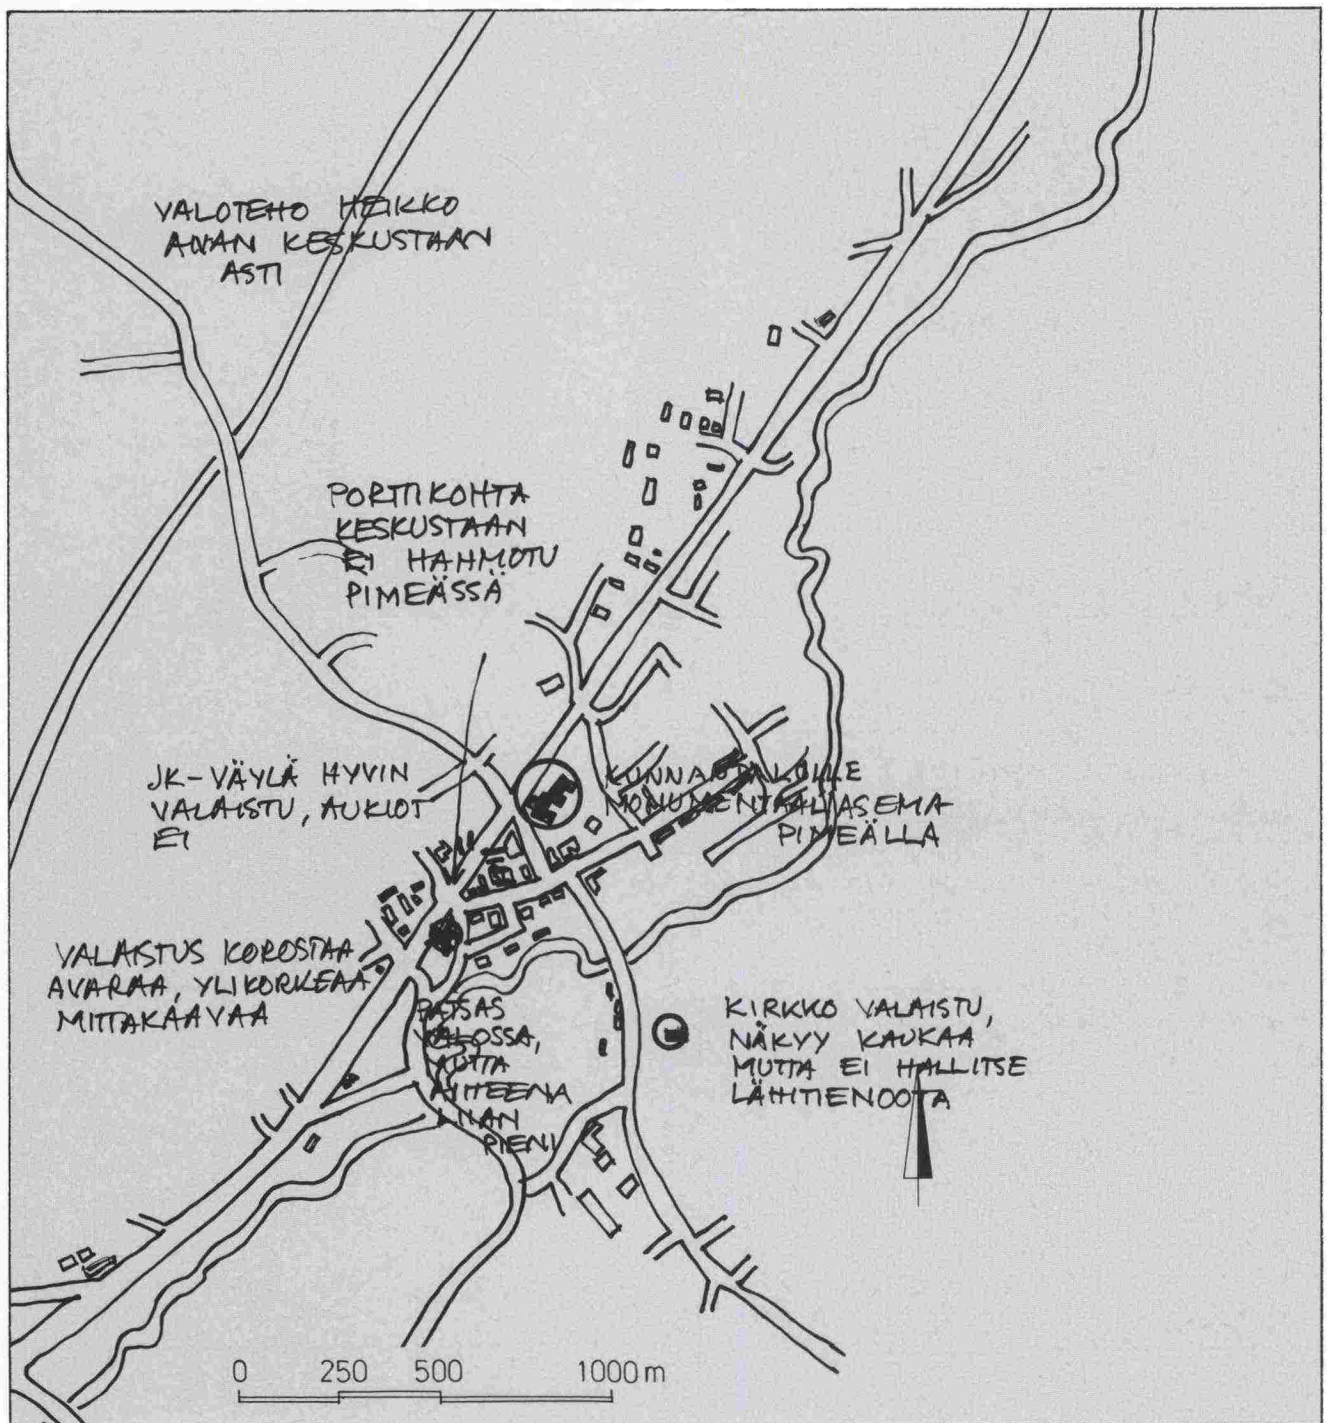
Läpimenevän väylän valaistus korostaa suurta ja avaraa mittakaavaa varsinkin kun ympäröivä taajamarakenne jää pimeään.

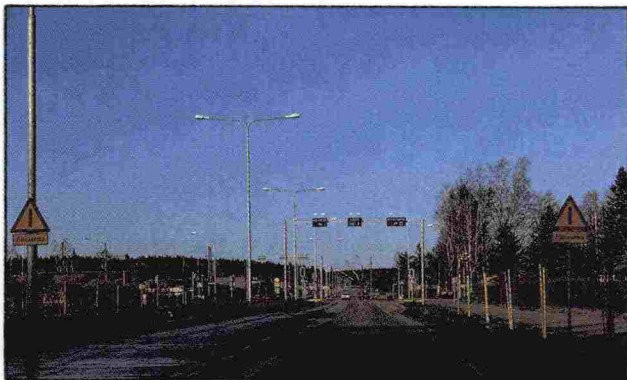
Valaisimet suorassa linjassa korostavat voimakasta perspektiivivaikutelmaa

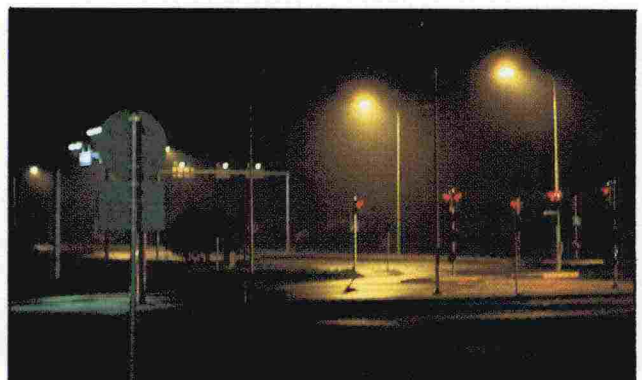
Liikenteenohjaus- ja valaistuslaitteet saattavat hallita koko liittymänäkymää

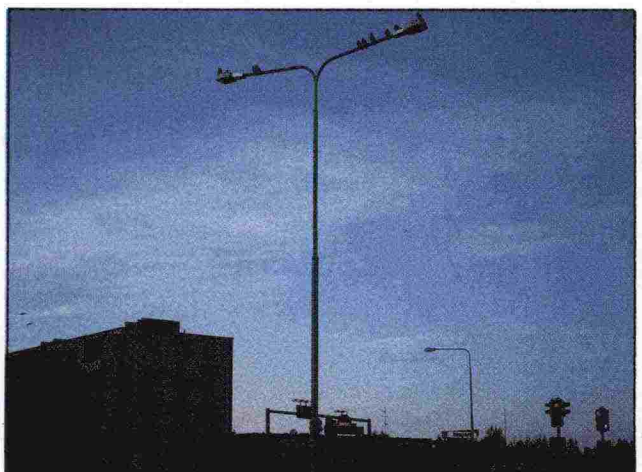
Leveän väylän valaistamiseen tarvittavan valaisinpylvään mittakaava on suuri jopa kerrostaloon verrattuna

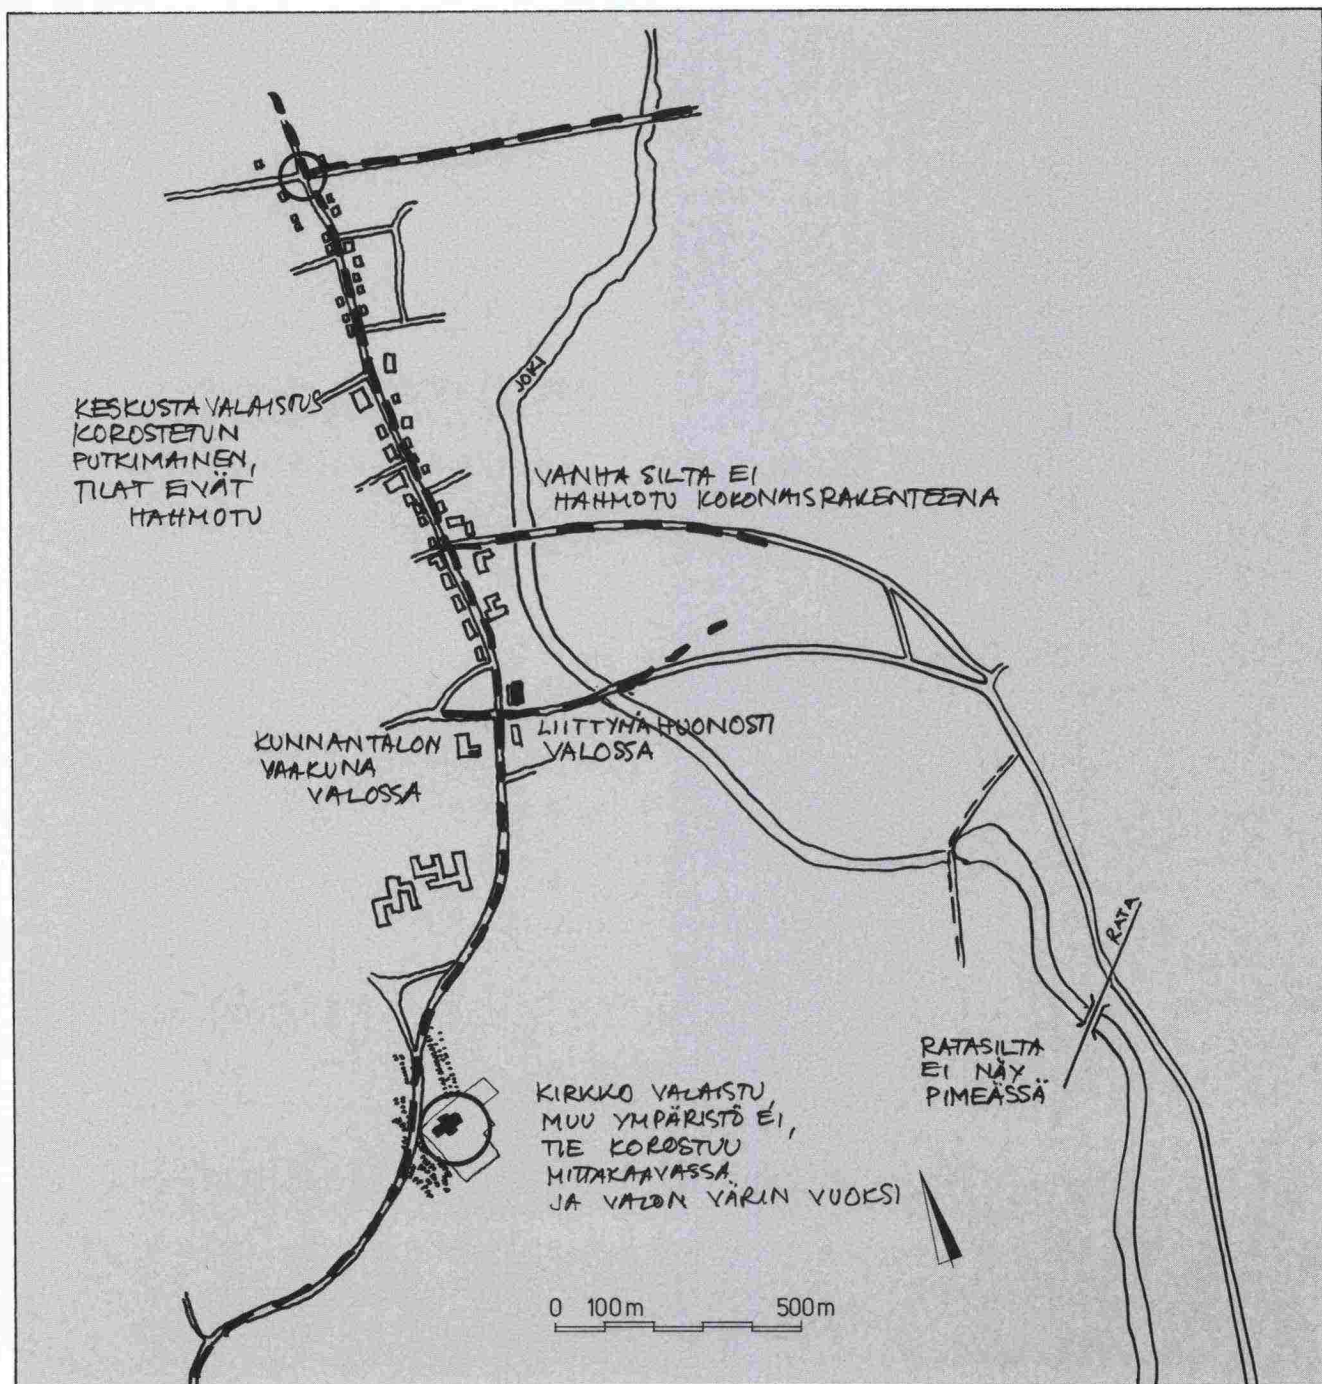
daksi. Kirkkomiljöössä läpimenoa korostava kylmänsävyinen valojono ei anna oikeutta arvokkaalle ympäristölle. Keskustassa poikittaisyyhteudet eivät liity valaistuun tietilaan.

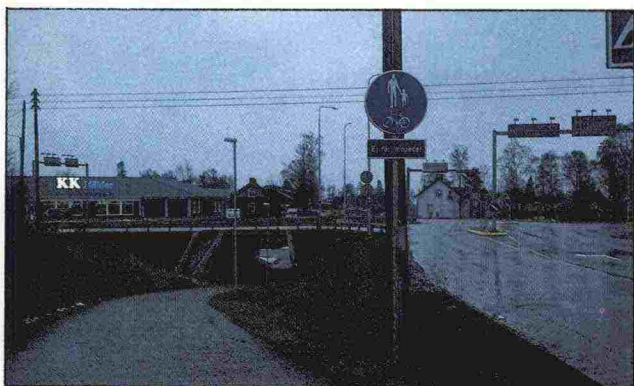
Harjanteella olevan sisääntuloliittymän valaistusrakenteet ja portaalit ovat päiväsaikaan korostetusti esillä huonontaan näkymää

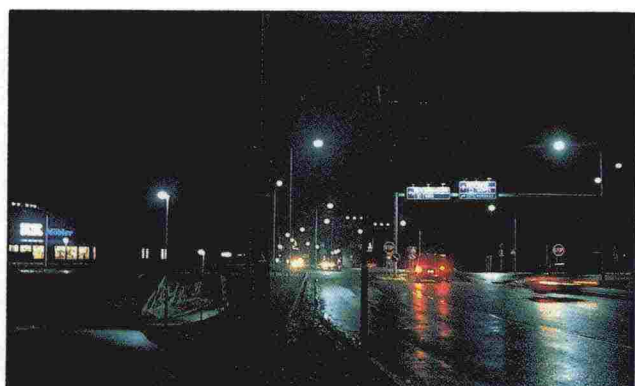
Pimeällä valaistus tuo luontevasti esiin sisääntuloliittymän

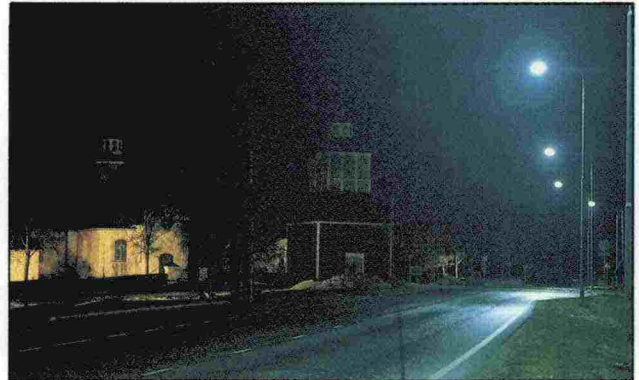
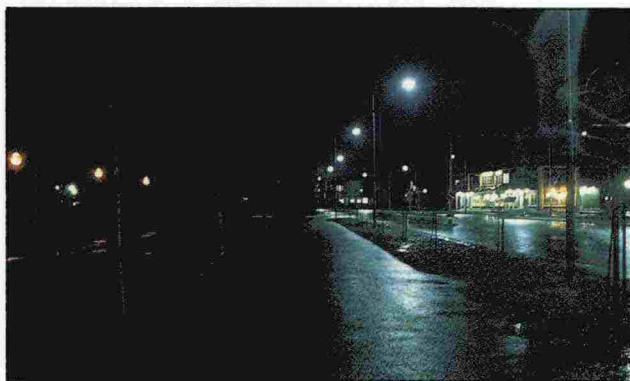
Herkässä kirkon ympäristössä valaistus ja valaistuskalusteet ovat häiritseviä päivällä ja yöllä. Valon väri ja valaistuskalusteiden mittakaava sekä ulkonäkö eivät sovi historialliseen ympäristöön

Kunnantalon pihavalistus on riittämätön. Voimakkaasti valaistu talo sisääntuloliittymässä korostaa hyvin keskustan alkamista

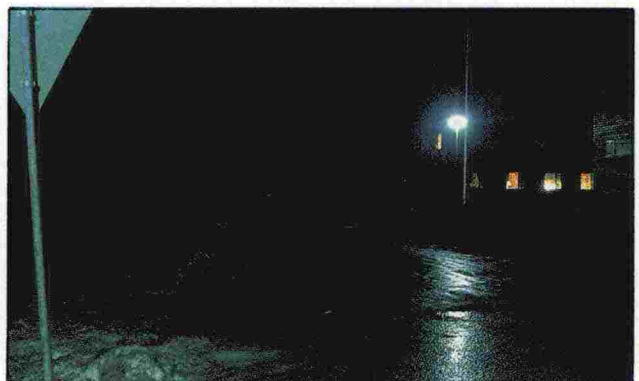
Taajamarakenne ei hahmotu kulkijalle, koska useat poikkikadut ovat pimeitä

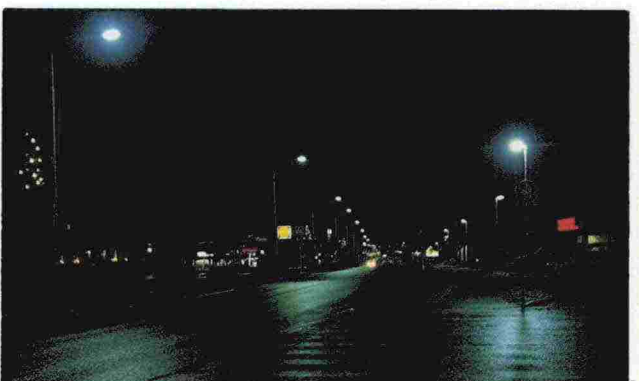
Pimeään aikaan tietila, huoltoasema ja mainokset korostuvat valaistuna

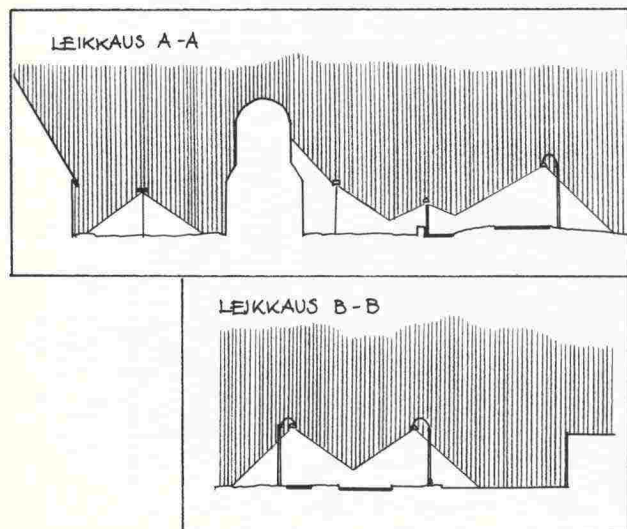
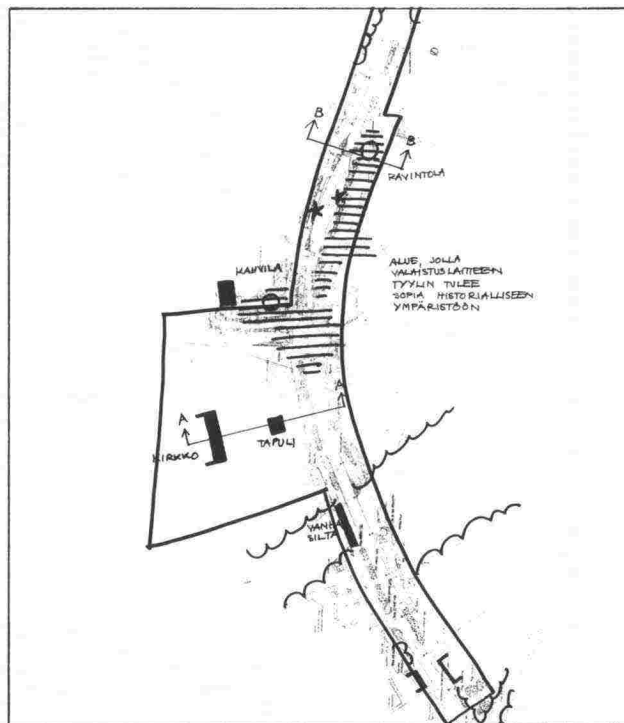
Pimeällä kirkko on heikosti valaistu, arvokas kokonaisuus ei hahmotu. Siltaympäristö ei myöskään hahmotu riittävästi (alapuoliset ra-

kenteet, vesipeili). K-kaupan mainos dominoi näkymää. Liikkeiden edustat kaipaisivat lisävaloa.

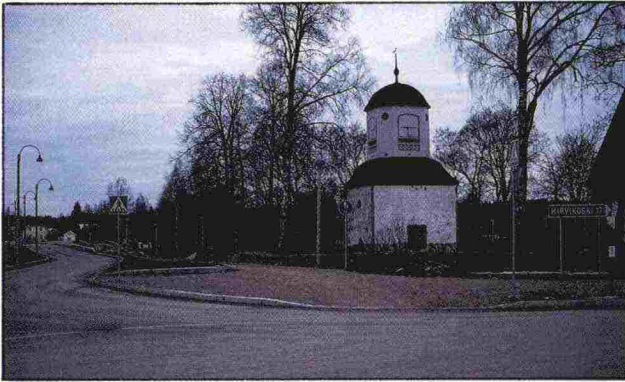
Erikoisvalaisimet kirkon lähiympäristössä. Matalat valaisinpylväät ovat liian paksut ja korostuvat

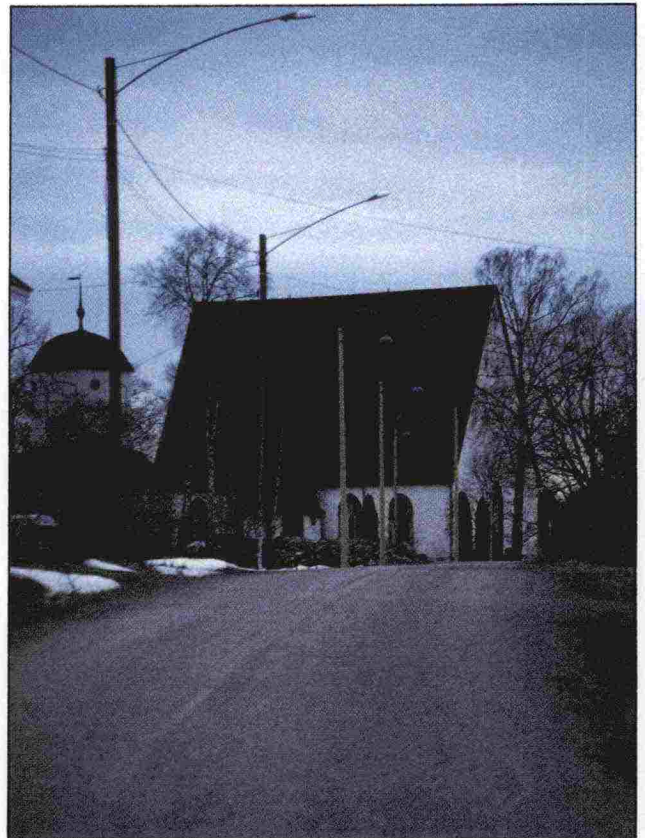
Vanha ja uusi valaistus. Vanhan teho ei enää riitä nykytarpeeseen

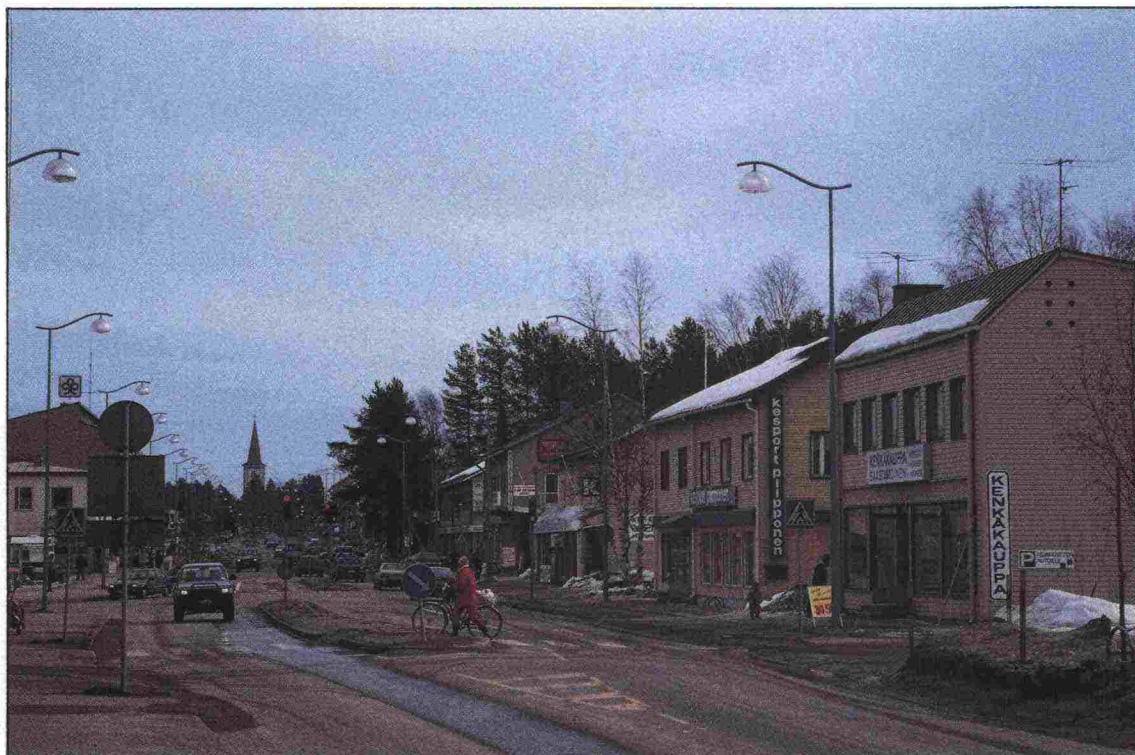
Keskustan valaistusrakennukset ovat korostetun omaperäisiä

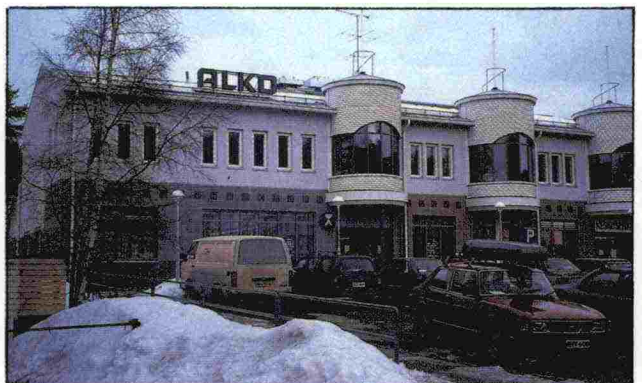
Taloarkkitehtuuri ei olisi kaivannut korostavia valaisimia aivan rakennusten lähellä. Aukio sitävastoin pitäisi valaista
